Вестник Евразийской науки / The Eurasian Scientific Journal <https://esj.today>

2026, Том 18, № 1 / 2026, Vol. 18, Iss. 1 <https://esj.today/issue-1-2026.html>

## **История сейсмостойкого строительства дамб хвостохранилищ в Чили и Перу**

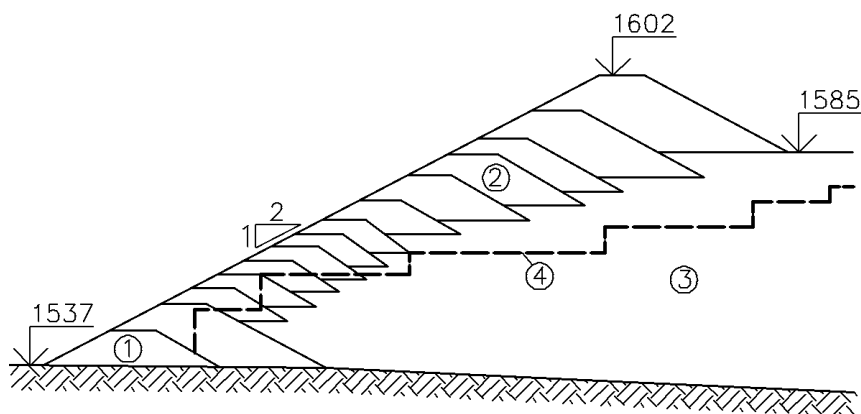
**Рисунок 1.** Схема состояния дамбы Varahona № 1 [10]

Это дамба рудника El Teniente имела высоту 65 м (рис. 1), и её разрушение повлекло серьёзные последствия, в результате аварии погибли 54 человека.

1 — дамба первой очереди; 2 — ограждающие дамбочки из классифицированного песка; 3 — хвосты; 4 — примерная поверхность сооружения после обрушения

Аварию дамбы Varahona № 1 объясняют разжижением хвостов при землетрясении. Эта дамба возводилась путём намыва хвостов, и практически полностью состояла из них, только внешний откос был сформирован из насыпных ограждающих дамбочек. Нарращивание дамбы осуществлялось в сторону верхнего бьефа.

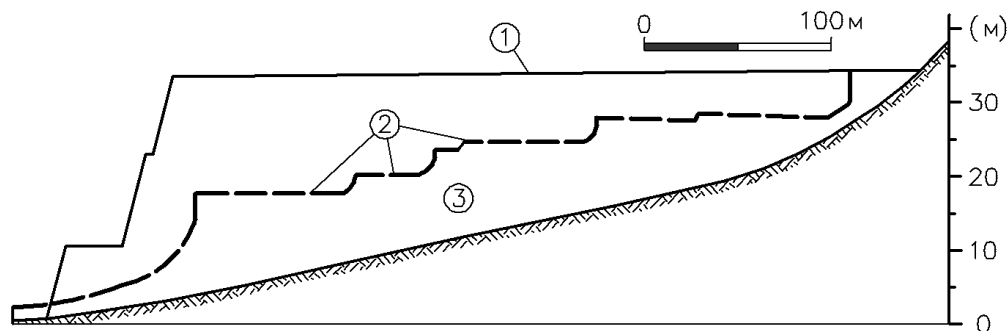
**Рисунок 2.** Схема состояния хвостохранилища El Cobre [10]

28 марта 1965 года землетрясение магнитудой 7,5 по шкале Рихтера вызвало разрушение в Чили двух хвостохранилищ El Cobre [10]. Эпицентр землетрясения находился в 60 км от места разрушения хвостохранилища. Одна из двух разрушенных дамб была построена в 1930 году и простаивала, использование второго хвостохранилища было начато в 1963 году. Высота самой большой из дамб составляла 36 м (рис. 2). В результате аварии погибли более 300 человек [14].

1 — профиль хвостохранилища до аварии; 2 — профиль хвостохранилища после обрушения; 3 — массив хвостов

Разрушение дамб произошло вследствие разжижения водонасыщенных хвостов, эти дамбы были намывными и возводились способом наращивания в верховую сторону. До разрушения осреднённое заложение внешнего откоса дамбы составляло 2,5 (угол уклона 22 градуса).

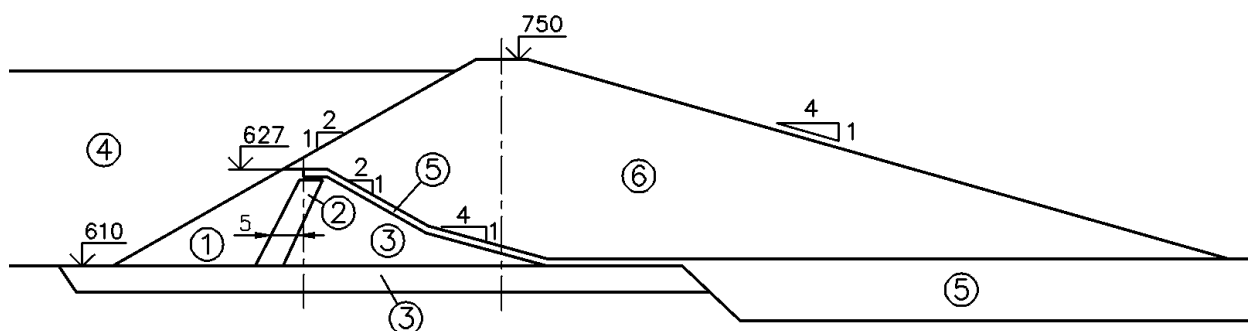
**Рисунок 3.** Схема конструкции дамбы Las Tórtolas (Чили) [10]

1 — отсыпка глина в теле дамбы первой очереди; 2 — дренаж дамбы первой очереди из песчано-гравийного грунта; 3 — грунт полезных выемок; 4 — хранилище хвостов; 5 — пластовый дренаж из гравия; 6 — тело дамбы из циклонированных песчаных хвостов

Строительство хвостохранилища Las Tórtolas началось в 1992 г., оно продолжается до сих пор. Дамба Las Tórtolas устраивается способом наращивания в низовую сторону, возводится из циклонированных песков с коэффициентом уплотнения 0,95 [17]. Внешний откос дамбы выполняется пологим — с уклоном 1:4.
