## **История и современное состояние строительных конструкций павильона №67 «Карелия» на Выставке достижений народного хозяйства**

В декабре 2018 г. специалистами НИЛ ОРЗиС НИУ МГСУ было выполнено визуальное обследование строительных конструкций павильона с целью определения их фактического состояния и выявления причин образования дефектов [5]. Работы проводились в соответствии с СП 13-102-2003 «Правила обследования несущих строительных конструкций зданий и сооружений» и ГОСТ 31937-2011 «Здания и сооружения. Правила обследования и мониторинга технического состояния».

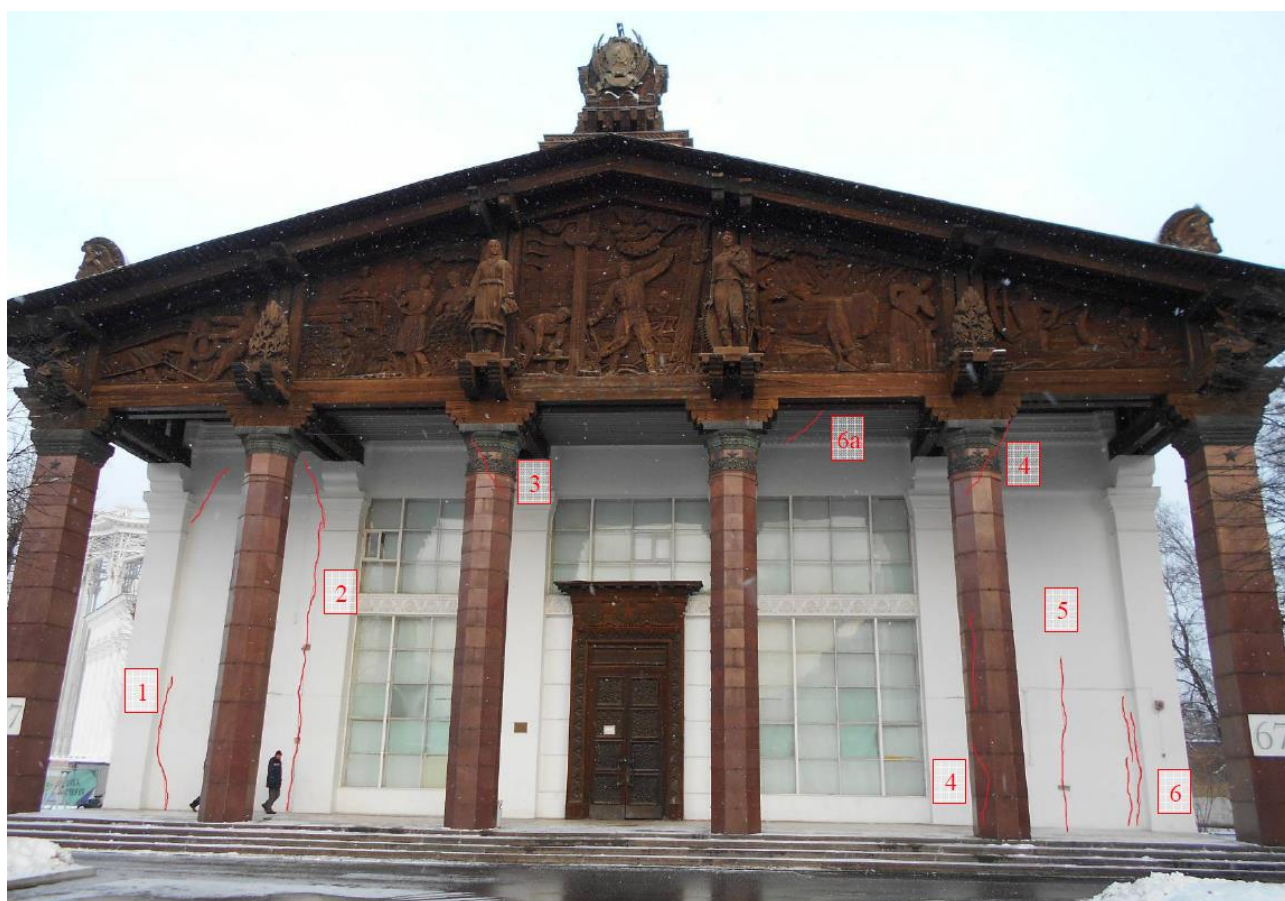
В ходе визуального обследования в наружных и внутренних кирпичных стенах павильона были отмечены деформационные трещины длиной на всю высоту простенков, образовавшиеся в результате неравномерных осадок фундаментов. Данный тип трещин отличается неравномерной шириной раскрытия и проявлением на обеих поверхностях стен [9]. Ширина раскрытия трещин в стенах павильона в уровне цоколя составляет 1 мм, в уровне карнизно-фронтонной зоны на отдельных участках достигает 3–5 мм. Трещины являются сквозными. На рисунках 1–4 приведены схемы деформационных трещин, отмеченных на фасадах павильона. Трещины, изображенные на колоннах, порталах и иных посторонних элементах, расположены на визуально скрытых других объектах участка стен.

*Рисунок 1. Схема деформационных трещин, отмеченных на главном фасаде в осях 1–10 павильона №67 «Карелия» при визуальном обследовании специалистами НИЛ ОРЗиС НИУ МГСУ в декабре 2018 г. [5]*

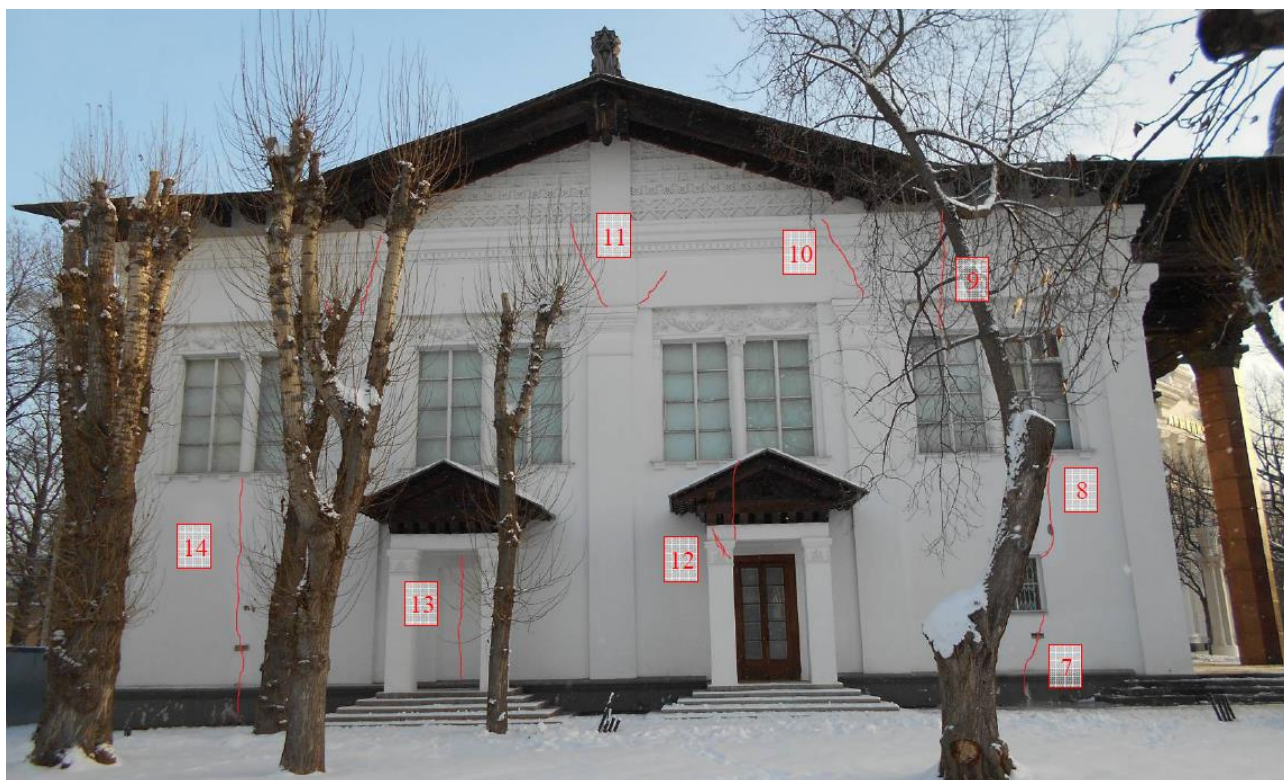
*Рисунок 2. Схема деформационных трещин, отмеченных на боковом фасаде в осях Е–А павильона №67 «Карелия» [5]*

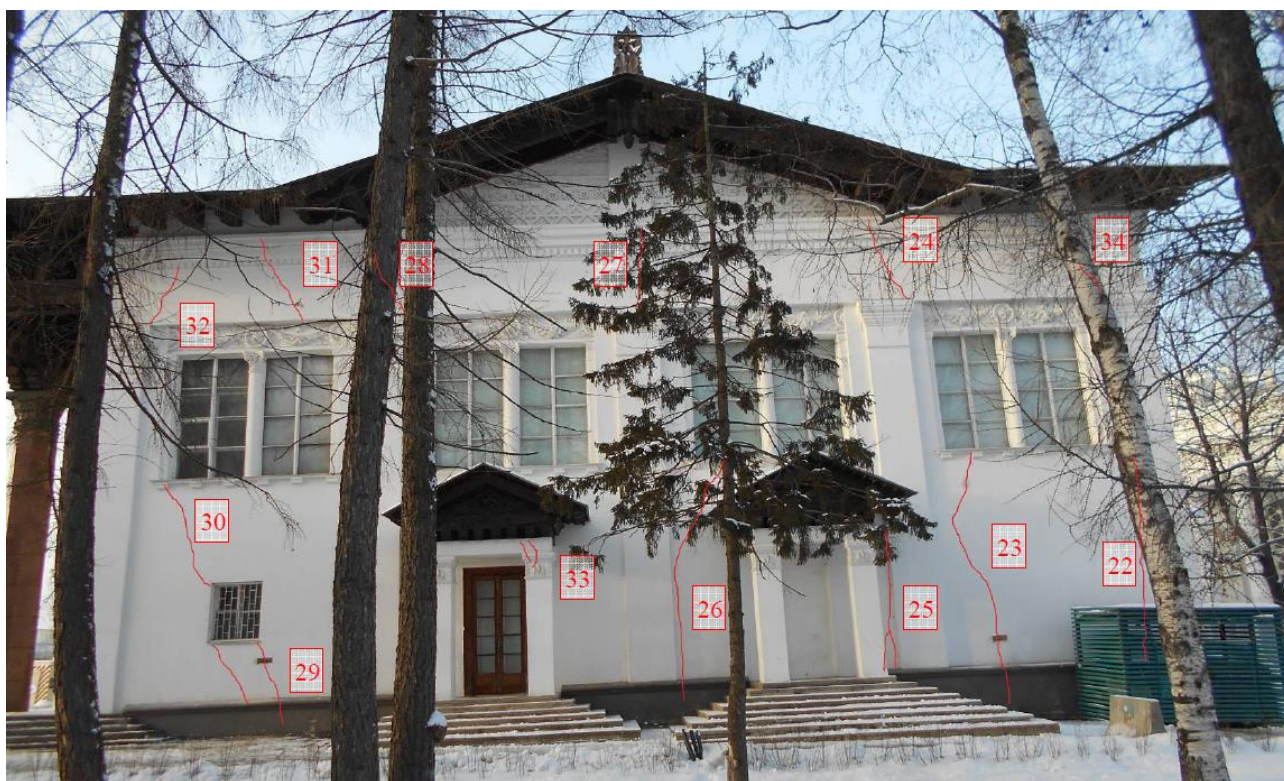
*Рисунок 3. Схема деформационных трещин, отмеченных на боковом фасаде в осях А–Е павильона №67 «Карелия» [5]*

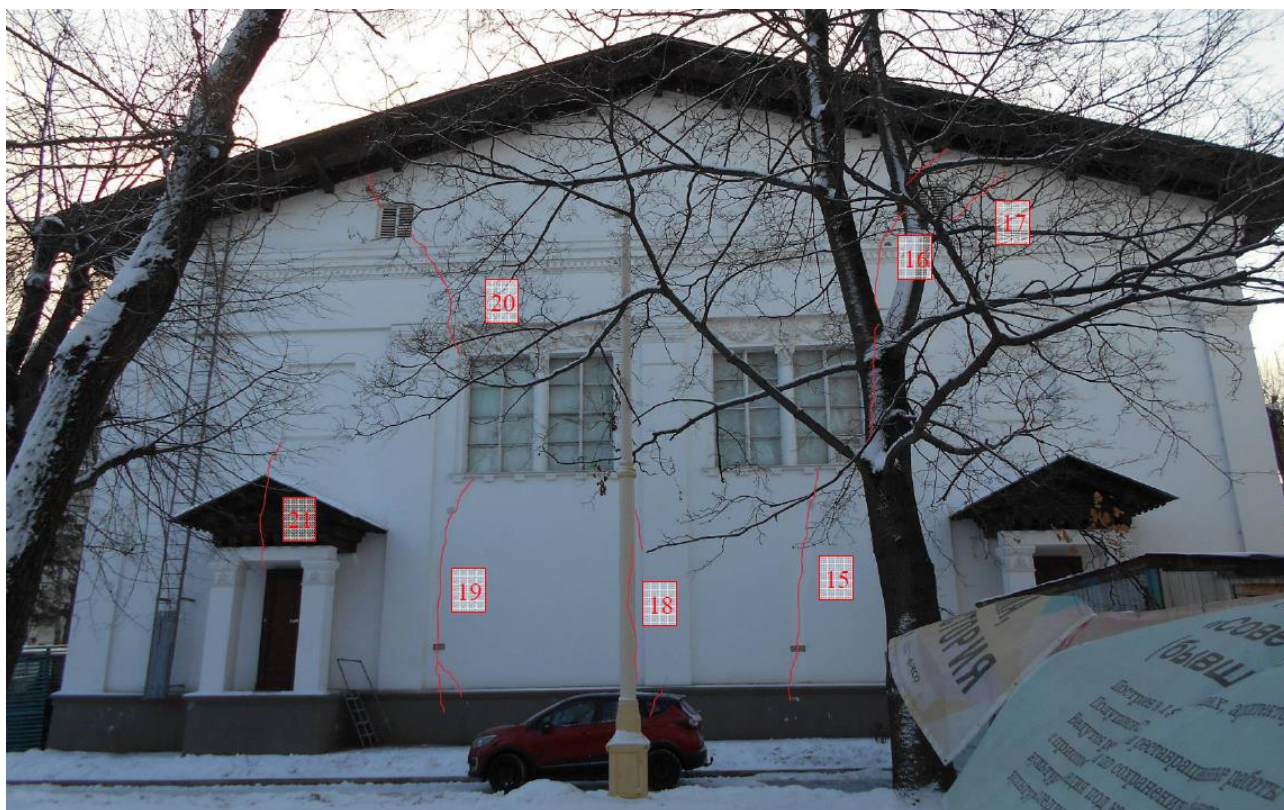
*Рисунок 4. Схема деформационных трещин, отмеченных на заднем фасаде в осях 10–1 павильона №67 «Карелия» [5]*

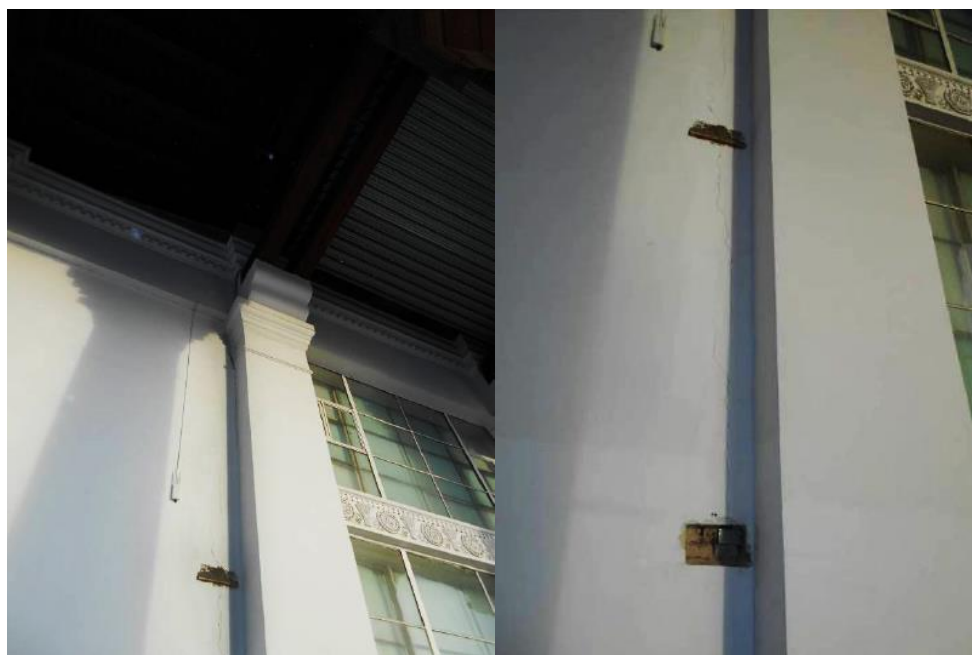
На рисунках 5–8 представлен пример сквозной деформационной трещины шириной раскрытия 1–5 мм, распространенной по всей высоте наружной стены павильона в осях 1–2/Б.

*Рисунки 5–6. Сквозная деформационная трещина по штукатурному слою и в кладке наружной кирпичной стены шириной раскрытия до 1 мм в зоне сопряжения наружной стены с пилястрой в уровне второго (рисунок 5) и первого этажей (рисунок 6) [5]*

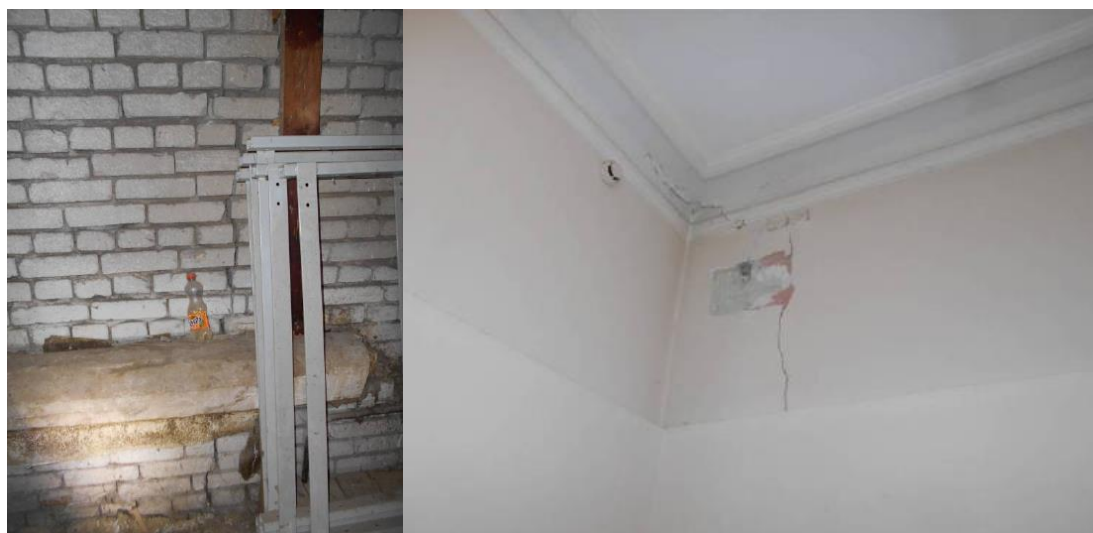
*Рисунки 7–8. Вид внутри здания той же трещины шириной раскрытия до 5 мм в уровне чердака (рисунок 7) и под чердачным перекрытием (рисунок 8) [5]*

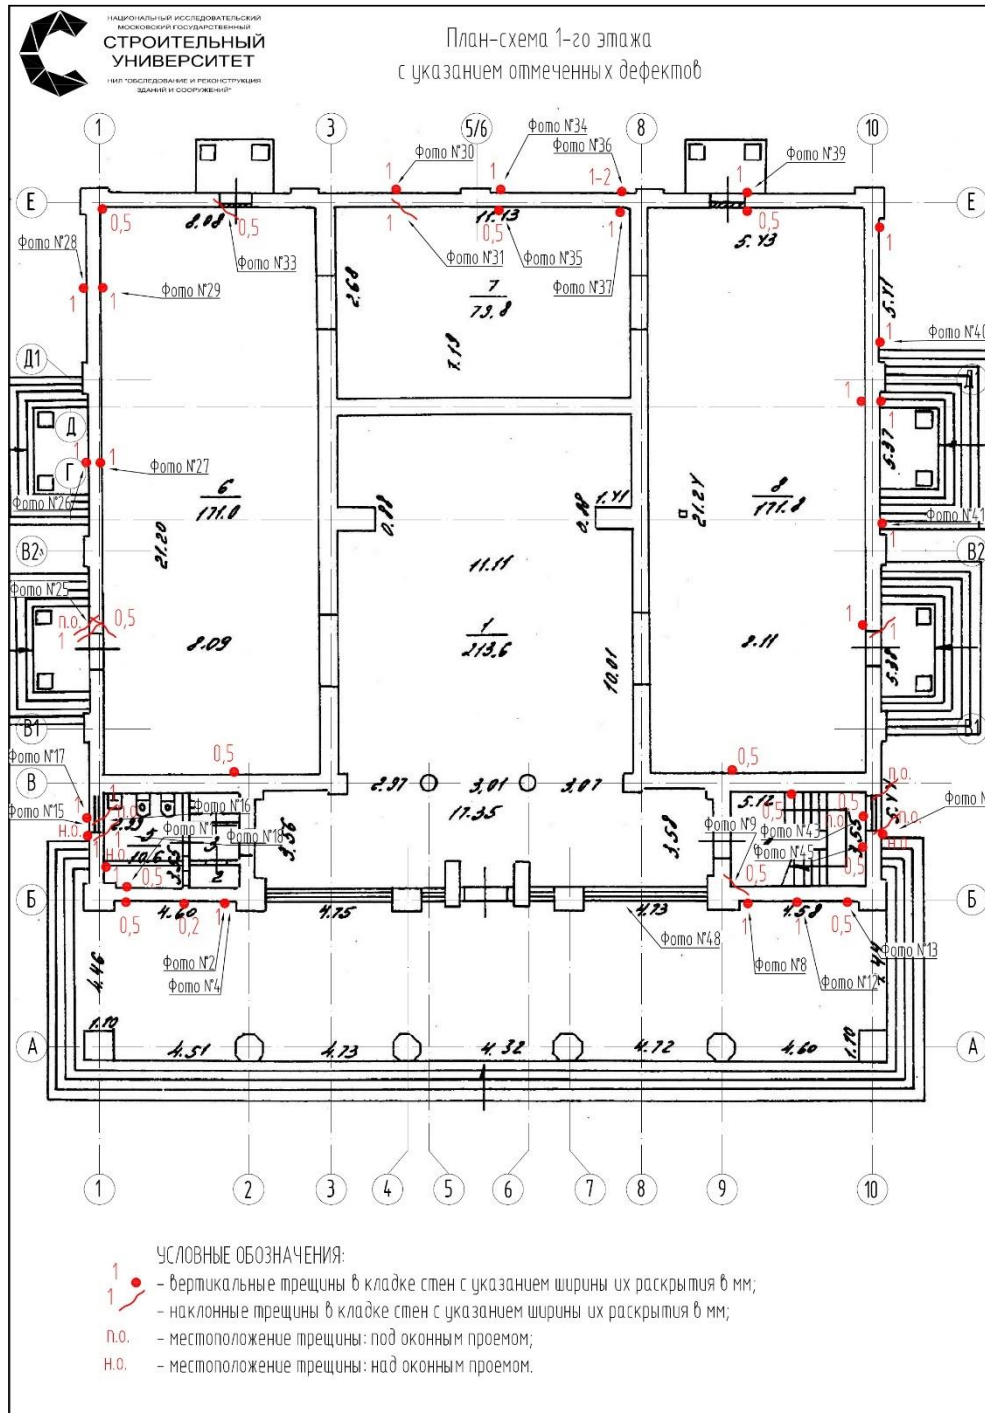
В перекрытиях отмечены трещины по швам сборных бетонных плит, возникшие из-за прогибов несущих стальных балок. Верхняя полка стальной балки чердачного перекрытия на участке в осях 3–8/В–Г частично срезана, что подтверждается сравнением проекта с планировками БТИ.

На основании результатов визуального обследования техническое состояние стен, перекрытий и здания в целом оценивается как ограниченно работоспособное, согласно которому в соответствии с СП 13-102-2003 «функционирование конструкции возможно при контроле ее состояния, продолжительности и условий эксплуатации». Контроль деформаций здания является предметом геодезического мониторинга, который осуществляется путем повторных измерений вертикальных осадок в уровне основания [10].

**Рисунок 9.** План-схема первого этажа павильона №67 «Карелия» с указанием дефектов строительных конструкций, выявленных при визуальном обследовании специалистами НИЛ ОРЗиС НИУ МГСУ в декабре 2018 г. [5]

1. выполнить полное инженерно-инструментальное обследование строительных конструкций и фундаментов;

- по результатам исследований грунтов основания и фундаментов павильона разработать проект на их усиление, проектные и строительные-монтажные работы выполнять силами специализированной организации;
- провести мероприятия по увеличению пространственной жесткости здания;
- установить геодезический мониторинг за состоянием несущих стен павильона по маякам и геодезическим маркам согласно специально разработанной Программе работ.

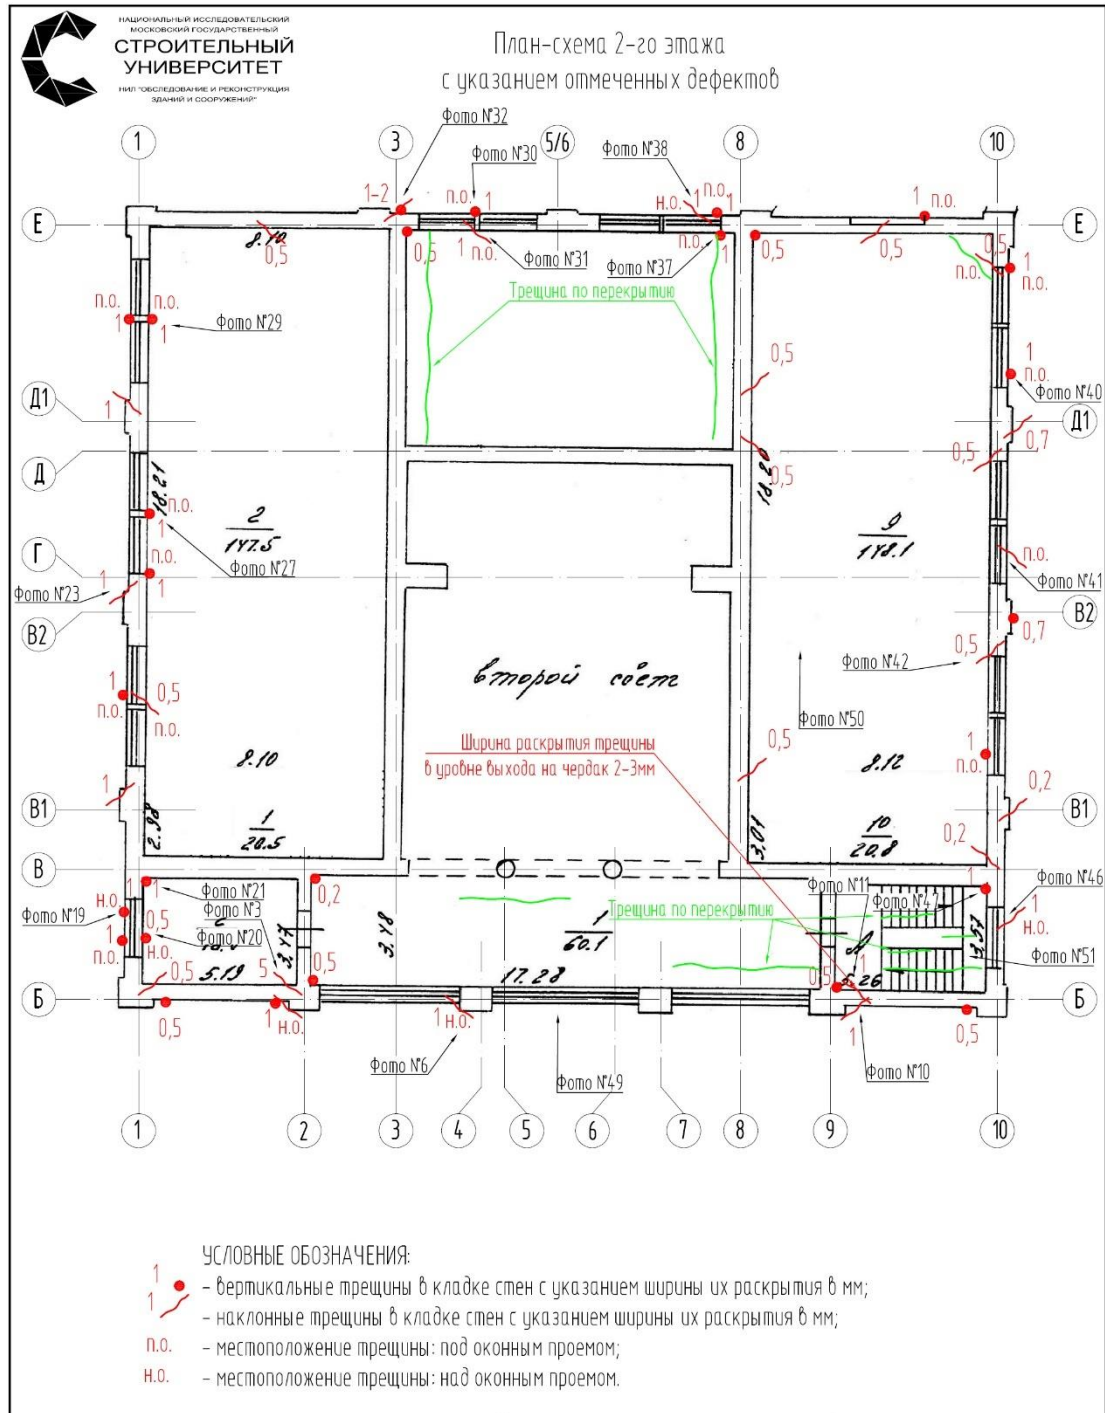
**Рисунок 10.** План-схема второго этажа павильона №67 «Карелия» с указанием дефектов строительных конструкций, выявленных при визуальном обследовании специалистами НИЛ ОРЗиС НИУ МГСУ в декабре 2018 г. [5]
