## Проблемы эксплуатации зданий на оттаивающих многолетнемерзлых грунтовых основаниях

Характерным примером является состояние жилого дома в ЯНАО, с. Аксарка.

Объект представляет собой 3-этажное, отапливаемое, двухсекционное здание размерами в плане 42,4х21,6 м. По конструктивной схеме здание является бескаркасным с преимущественно продольными несущими стенами. Фундаменты ленточные свайные однорядные из ж/б свай заводского изготовления длиной от 6 до 10 м с высоким ростверком и проветриваемым подпольем. Фундаменты выполнены по I принципу использования многолетнемерзлых оснований.

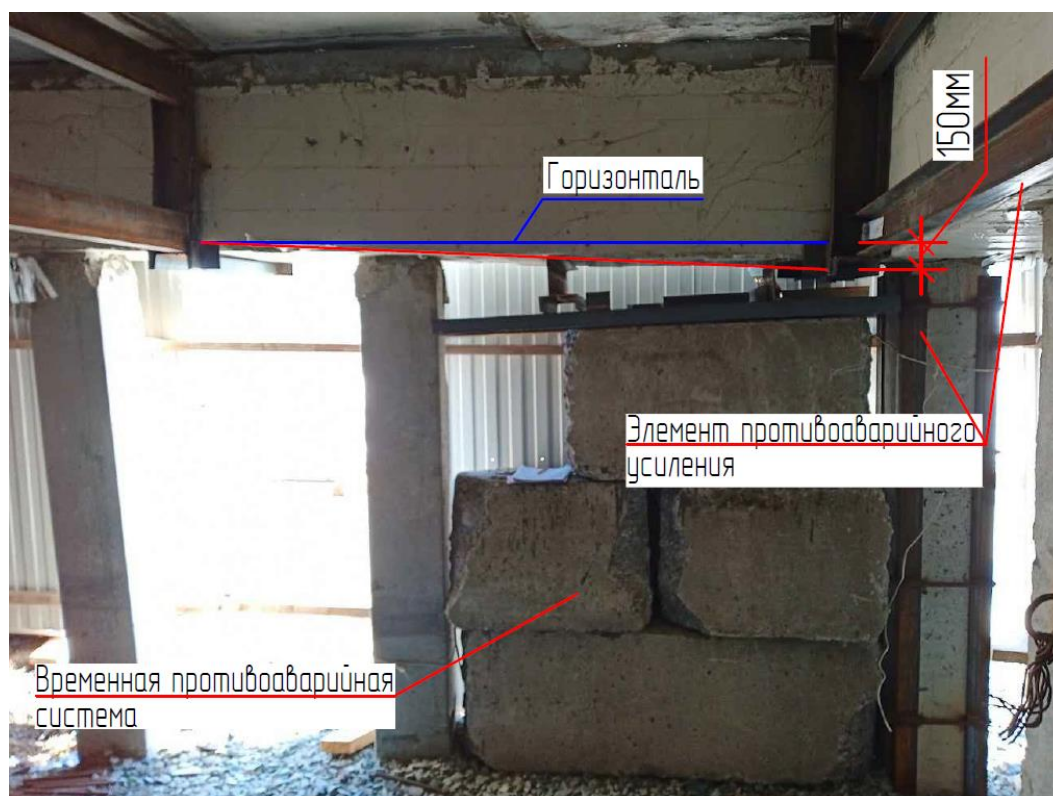
**Рисунок 1.** Изменение горизонтального положения ростверка в следствии неравномерной провальной осадки фундаментов (составлено авторами)

По результатам визуального обследования был выявлен ряд дефектов несущих конструкций характерных для зданий, построенных на оттаивающих многолетнемерзлых основаниях, а именно: наличие значительного количества сквозных трещин, изломов и разрывов в монолитных ростверках и поперечных трещин в надземной части свай, раскрытие силовых трещин на внутренних и наружных несущих стенах, а также провальные осадки под отдельными частями здания (рис. 1).

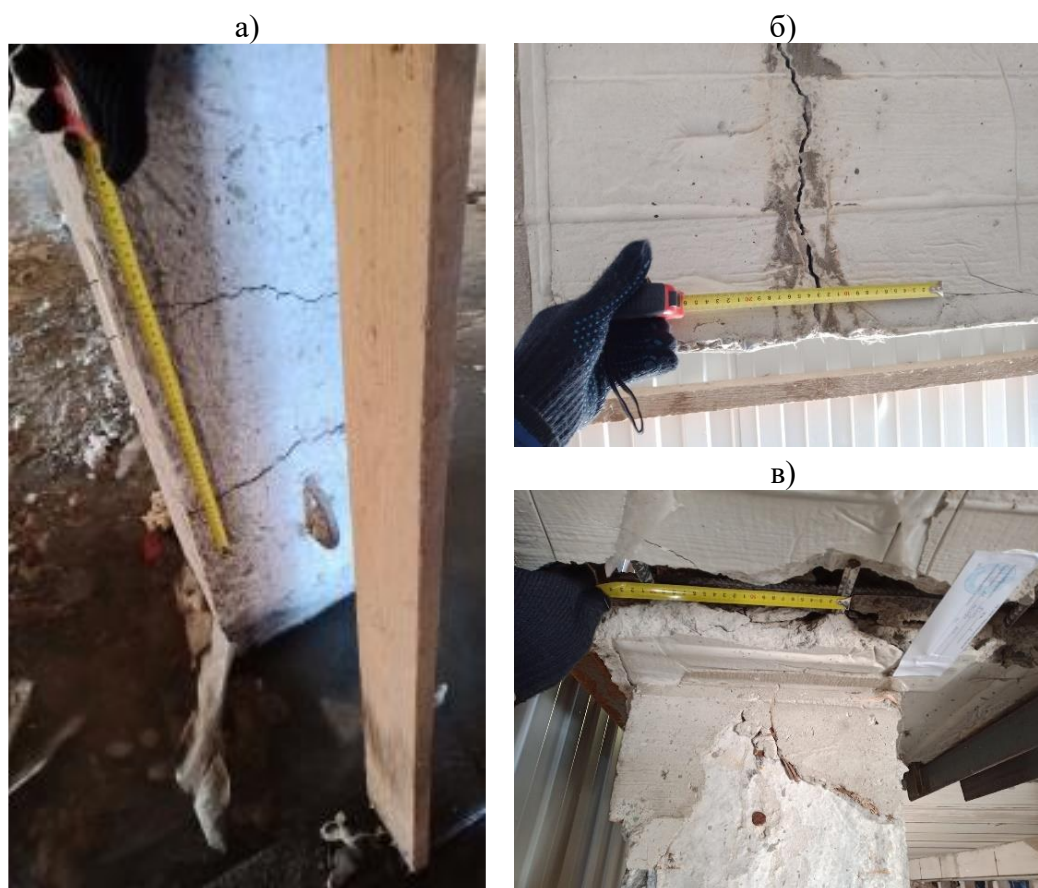
Фундамент здания обладает значительным количеством дефектов, как-то (рис. 4):

- Наличие вертикальных и наклонных сквозных трещин в конструкции ростверка шириной раскрытия до 15 мм.
- Наличие горизонтальных трещин в ростверке шириной раскрытия до 5 мм и деструкции бетона защитного слоя.

- Наличие сквозных трещин в местах сопряжения продольных и поперечных ростверков, свидетельствующих о неравномерных деформациях основания. Трещины нарушают сплошность конструкций и снижают пространственную жесткость здания.

- Несоответствие фактического шага свай проектному. Значительные, до 100 мм, смещения осей свай относительно разбивочных осей, опирание ростверка на сваи выполнено с эксцентриситетом.

- Отклонения свай от вертикальной оси.
- Наличие поперечных трещин в надземной части свай шириной раскрытия до 2 мм, что обусловлено возникновением значительных изгибающих усилий в конструкциях свай и свидетельствует о происходящем сдвиге здания.

- Наличие отрыва продольных и поперечных ростверков от стен на величину до 100 мм в зоне распространения значительных сверхнормативных осадок основания.

**Рисунок 4.** Характерные дефекты конструкций:

а) горизонтальные трещины в надземной части свай; б) сквозные трещины в ж/б ростверках; в) разрывы ж/б ростверков (составлено авторами)
