Вестник Евразийской науки / The Eurasian Scientific Journal <https://esj.today>

2023, Том 15, № 1 / 2023, Vol. 15, Iss. 1 <https://esj.today/issue-1-2023.html>

## Анализ результативности принятых мер по геоэкологической реабилитации природных территорий в долинах малых рек

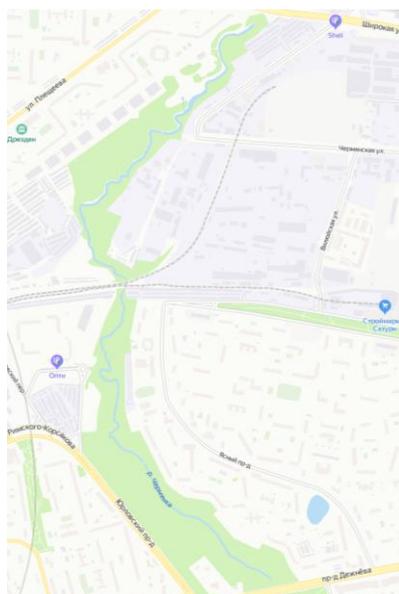
**Рисунок 2.** Картограммы расположения участков исследования реки Чермянка (ссылка на источник — <https://yandex.ru/maps/213/moscow>)

В данном случае геоэкологическая реабилитация представляет собой систему мер, направленных на улучшение экологического состояния водного объекта и прилегающей территории с применением современных природоохранных технологий. Система мер представляет собой комплексный подход к решению проблемы, который должен включать улучшение качества вод, увеличение биологического разнообразия и очистку водного объекта и прибрежных территорий, укрепление берегов и создание защитных сооружений от опасных техноприродных процессов, организацию водоохранных зон, снижение объема и улучшение качества поступающих сточных вод, создание ливневых коммуникаций автомобильных дорог с целью отвода дождевых вод, поддержание в чистоте рекреационных зон. Применение термина «реабилитация», а не «восстановление» дает возможность широкого маневра при проведении мероприятий, возвращающих водные объекты в сферу хозяйственной деятельности или их улучшающих, поскольку термин «восстановить» означает «привести в прежнее состояние», что зачастую невозможно, для значительной части водных объектов освоенной территории России. [5]. В данной работе было решено остановиться на двух природных парках, являющихся участками малых рек г. Москвы: р. Городня (от Борисовской плотины до Люблинской улицы) (рис. 1) и р. Чермянка (от улицы Широкой до проезда Дежнева) (рис. 2).

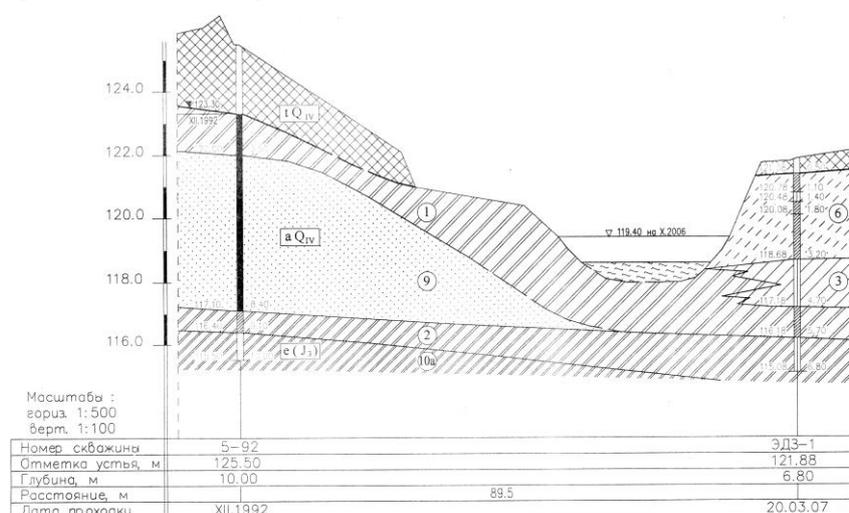
**Рисунок 3.** Поперечный разрез долины р. Городня (рисунок авторов)

В геологическом строении участка на территории р. Городня на разведанную глубину до 20 м принимают участие техногенные, аллювиальные и элювиальные (кора выветривания верхнеюрских пород) отложения (рис. 3).

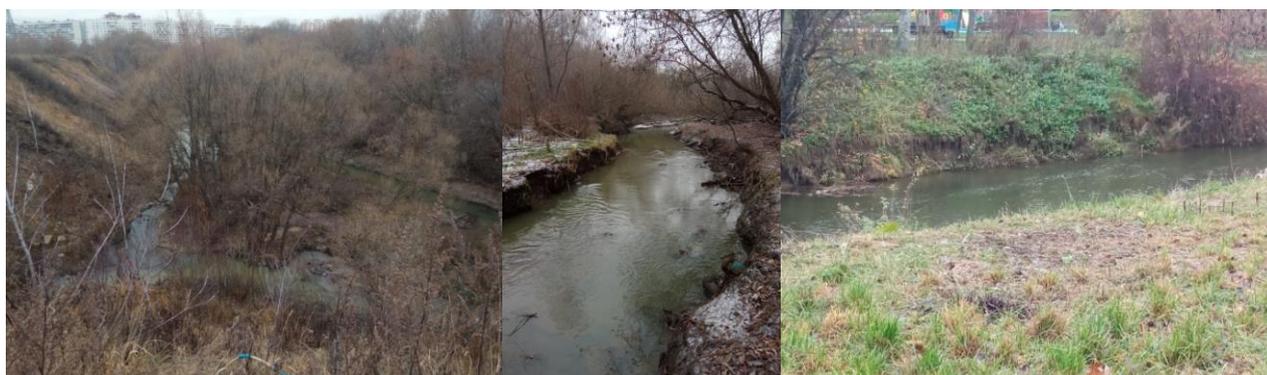
*Рисунок 4. Участки проявления инженерно-геологических процессов (фото авторов)*

Эрозионные процессы приурочены к прирусловой зоне реки. Особенности геологического строения протяжённой береговой линии обуславливают специфический набор возможных форм проявления экзогенных процессов, которые на разных участках водотока различны. На локальных площадях отмечаются признаки развития плоскостной и линейной эрозии. Опасные с инженерной точки зрения оползневые, оплывные и осыпные процессы имеют ограниченное распространение в пределах долины и приурочены к обрывистым участкам коренных склонов долины, и участкам с наиболее активным антропогенным влиянием на правом берегу (в случае р. Городня — это Троицкая церковь вблизи Борисовской плотины, для р. Чермянка — обрывистый склон вблизи производственно-складской базы). Также наблюдается местное заболачивание пойменных территорий с образованием пойменных болот (рис. 4).

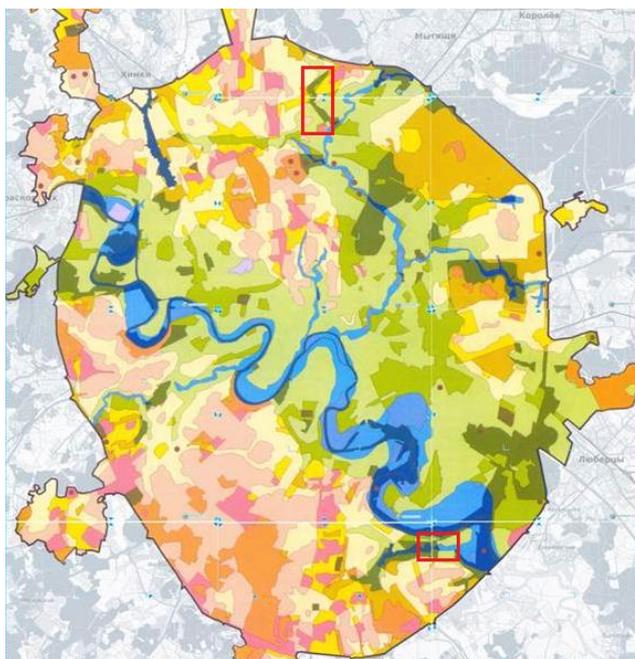
*Рисунок 5. Фрагмент почвенной карты г. Москвы  
(ссылка на источник — Экологический атлас Москвы)*

Территория г. Москвы, согласно почвенному районированию России, относится к Среднерусской провинции дерново-подзолистых почв южной тайги, в которой центральное место в почвенном покрове занимают дерновоподзолистые почвы<sup>3</sup>. Согласно почвенной карте г. Москвы<sup>4</sup> участки исследования расположены в пределах поймы р. Яуза и р. Городня (рис. 5).

Почвенный покров поймы р. Городня в процессе хозяйственного использования подвергся трансформации, частично был утрачен и трансформирован. До начала освоения территории почвенный покров представлен типичным для центральной и прирусловой части поймы комплексом аллювиальных (преимущественно аллювиально-болотных и аллювиально-луговых) почв на аллювиально-слоистых отложениях, сочетающихся с пойменными болотными почвами переувлажненных участков. В настоящее время на участках отсыпки грунта сформировались молодые дерново-слабоподзолистые, дерновоглеевые и дерново-болотные урбаноземы.

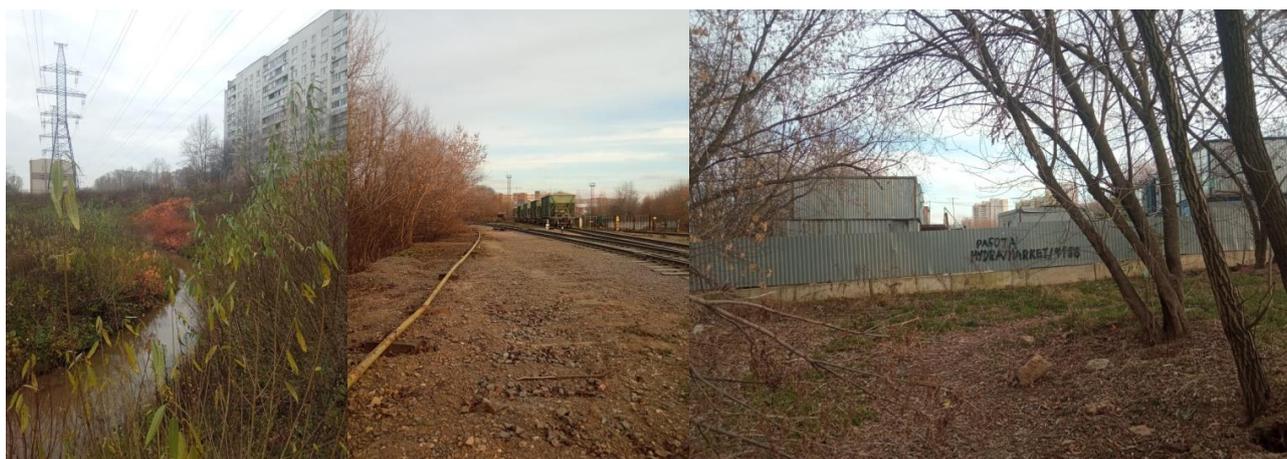
*Рисунок 7. Факторы антропогенного воздействия на природные территории объектов исследования (фото авторов)*

В настоящее время река Чермянка и ее долина с притоками подвержены сильному антропогенному воздействию со стороны столичного мегаполиса и населения: природные ландшафты частично нарушены в результате строительных и ремонтных работ; территория во многих местах захламлена бытовым мусором. На ее состояние сильное влияние оказывает наличие производственно-складских территорий, линий электропередач, гаражных комплексов и автостоянок, а также дорожно-транспортной сети с интенсивным трафиком. На р. Городня оказывается значительно меньшее влияние в связи с ее расположением между двух селитебных зон (рис. 7).

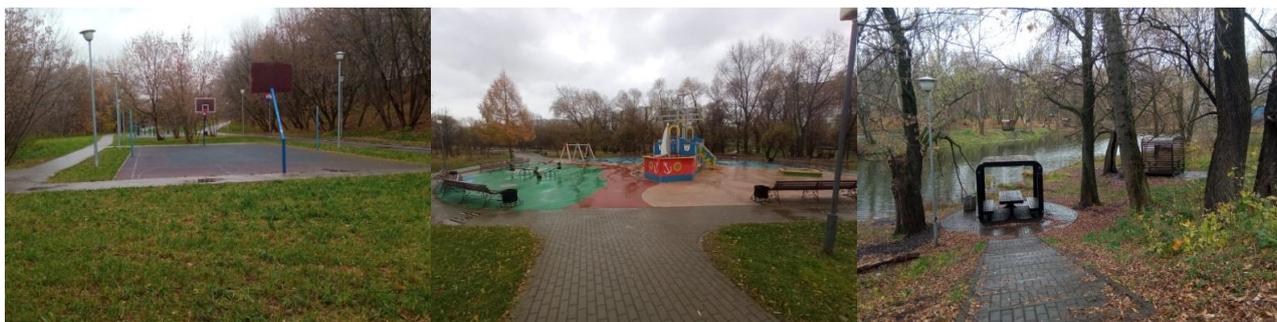
*Рисунок 8. Объекты социальной инфраструктуры (фото авторов)*

В-третьих, на территории верхней поймы создано большое число объектов социальной инфраструктуры: спортивные площадки, беседки, лавочки, смотровые площадки, а также довольно обширная дорожно-тропиночная сеть, которые не оказывают минимальное негативное воздействие на состояние природной территории, но значительно повышают рекреационный потенциал территории (рис. 8).

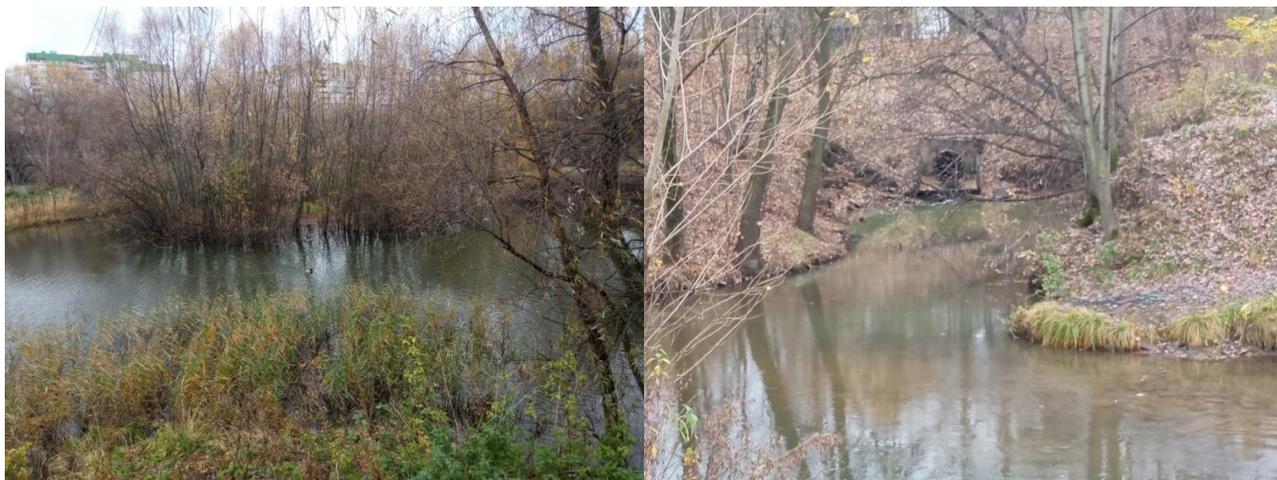
*Рисунок 9. Заросшие русловые территории (фото авторов)*

Во-вторых, санитарное состояние реки можно оценить как ниже среднего, потому что на большом числе участков наблюдается зарастание рогозом и древесно-кустарниковой растительностью, захламливание прибрежных территорий и верхней поймы бытовыми и строительными отходами. Процессы зарастания возникают по причине низкой циркуляции воды в водотоке вероятнее всего из-за создания систем канализованного спрямления, а также историческое сооружение — Борисовская плотина. Все это в свою очередь может приводить к последующему загрязнению водного объекта. При неполном разложении растительных остатков создаются условия для образования торфа, заболачивания. Поступление в водоем избытка органических веществ приводит к резкому ускорению зарастания и заилению водотока (рис. 9).

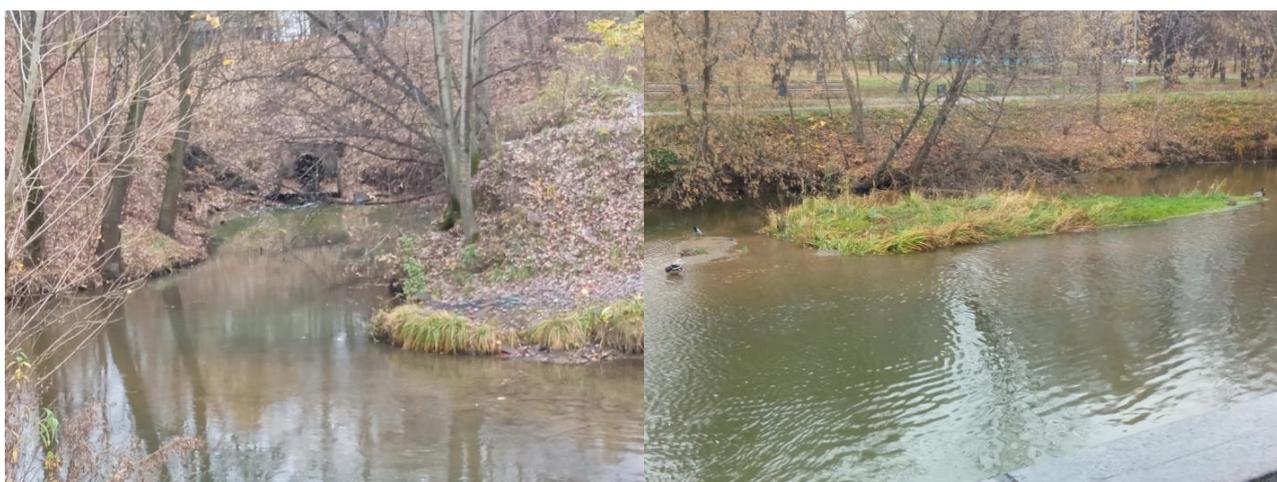
*Рисунок 10. Русловые наносы р. Городня (фото авторов)*

Исходя из предыдущего пункта, по визуальным наблюдениям, можно сделать вывод, что при проведении расчистки русла и некоторых дноуглубительных работ были допущены ошибки в гидравлических расчетах русла реки Городня на отдельных ее участках, что привело к появлению иловых наносов (рис. 10).

Учитывая эти наблюдения, можно сделать вывод, что произведенные технологические мероприятия по расчистке русла и дноуглубительным работам привели к изменению гидрологического режима, одновременно улучшив и ухудшив его. Поэтому в данной работе были произведены гидравлические расчеты русла и незаиляющей скорости течения реки [8; 9].

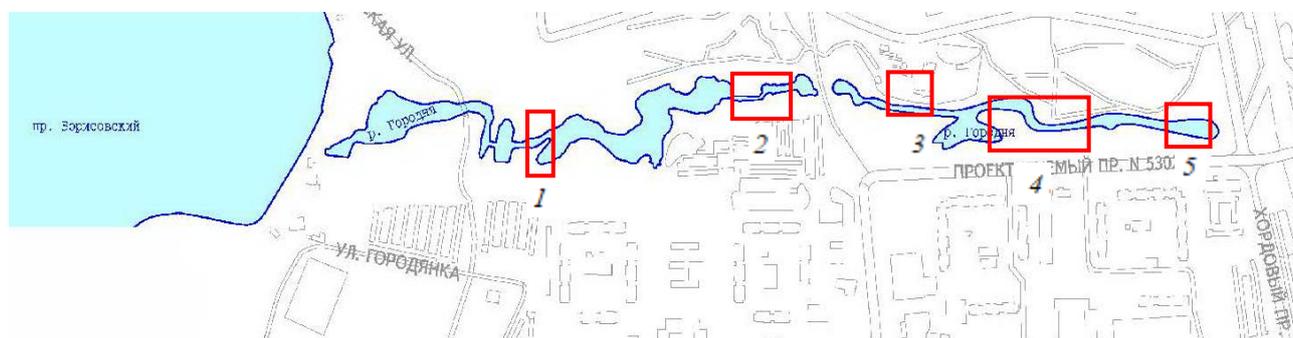
*Рисунок 11. Картосхема расположения областей иловых наносов (рисунок авторов)*

На всем протяжении участка реки на территории природного парка наблюдалось 5 областей с довольно крупными русловыми наносами, которые виднелись невооруженным глазом (рис. 11).

Для первых четырех областей полученные данные расчета равнялись  $Q_1 = 0,108 м^3/с$ ;  $Q_2 = 0,121 м^3/с$ ;  $Q_3 = 0,067 м^3/с$ ;  $Q_4 = 0,113 м^3/с$ . Из полученных расчетов можно сделать вывод, что с течением времени, изменение геометрического уклона дна и возможной формы поперечного сечения после расчистки русла повлияло на образование русловых наносов.

Для 5 области полученные расчеты показали, что незаиляющая скорость  $V_{min} = 0,33$  м/с, незначительно выше средней скорости в рассматриваемом сечении, что не способствует образованию иловых наносов, но их наличие наводит на вывод, что еще одной причиной является развитие эрозионных процессов. И данный тип процессов развит в основном на части русла, которая располагается между Люблинской улицей и проходящей под руслом реки ветки Люблинско-Дмитровской линии метрополитена. Частично берега укреплены геотекстилем, но в очень ограниченном количестве мест, чего явно не достаточно для сдерживания процессов русловой эрозии. Основными причинами такой ситуации могут являться большая крутизна откосов русла и отсутствие на них травянистой растительности или же других методов берегоукрепления.

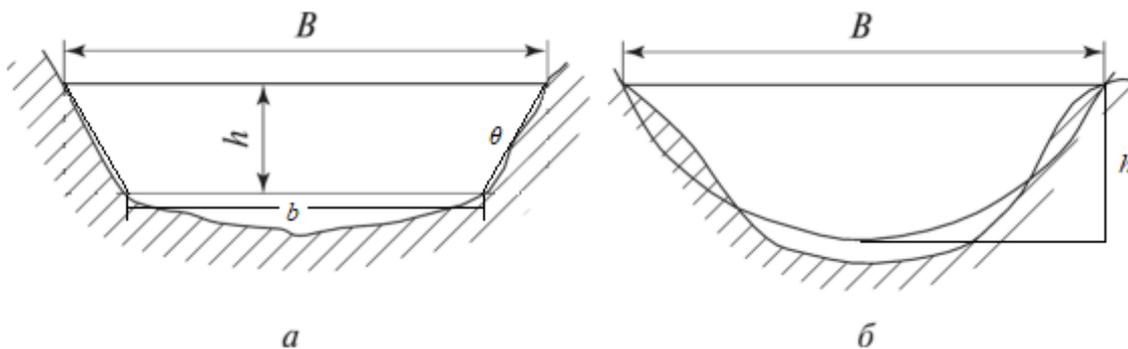
**Рисунок 12.** Примеры замены сечения естественного русла на сечение правильной формы (рисунок авторов)

Разбивка водотока на участки была обоснована не только наличием в этих областях наносов, но и для более точных расчетов, так как в естественных руслах поперечные сечения, шероховатость и другие показатели, необходимые для расчетов изменяются вдоль потока. Кроме того, для упрощения расчетов естественное поперечное сечение заменяют поперечным сечением правильной формы, по площади равным естественному сечению.

Для первых четырех областей было произведена замена сечения естественного русла на сечение трапецидальной формы (рис. 12а), а для пятой области естественное русло было приведено к параболическому очертанию (рис. 12б).

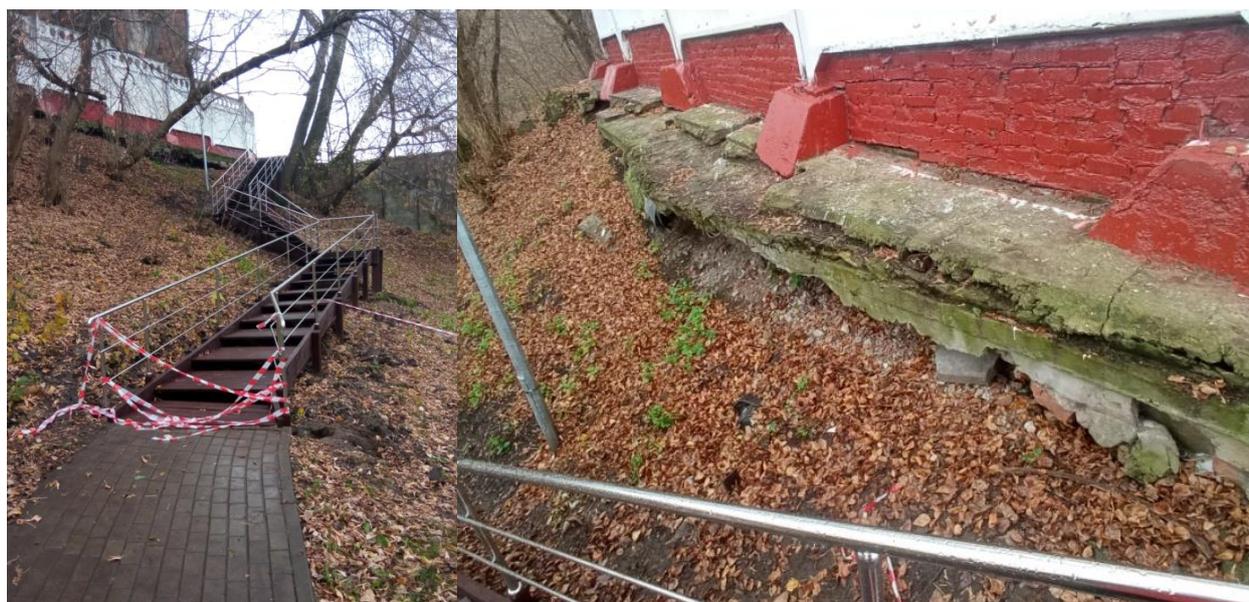
*Рисунок 13. Лестница на оползневом склоне (фото авторов)*

В-третьих, на участке расположения Троицкой церкви, вблизи Борисовской плотины наблюдается активная стадия развития оползневого процесса, который ко всему прочему усугубляется в связи с подрезкой склона при создании лестницы на столбчатом фундаменте (рис. 13).
